手洗いをしていない状態での培養

手洗い実施（訓練なし）での培養

手洗い実施（訓練あり）での培養

まとめ

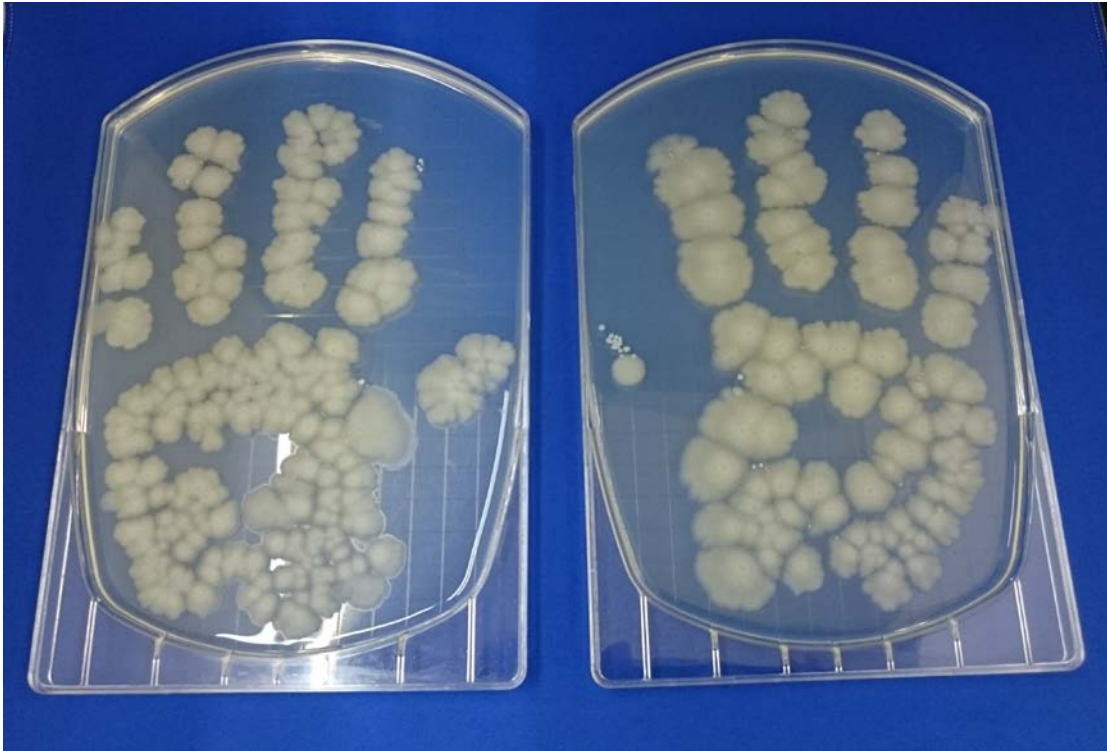
標準寒天培地 35℃ 24時間培養

手洗いをせず、培養をおこなった写真

手全体にバシラス菌が一面に発育を認める状態であった。(あまりにも汚い状態)

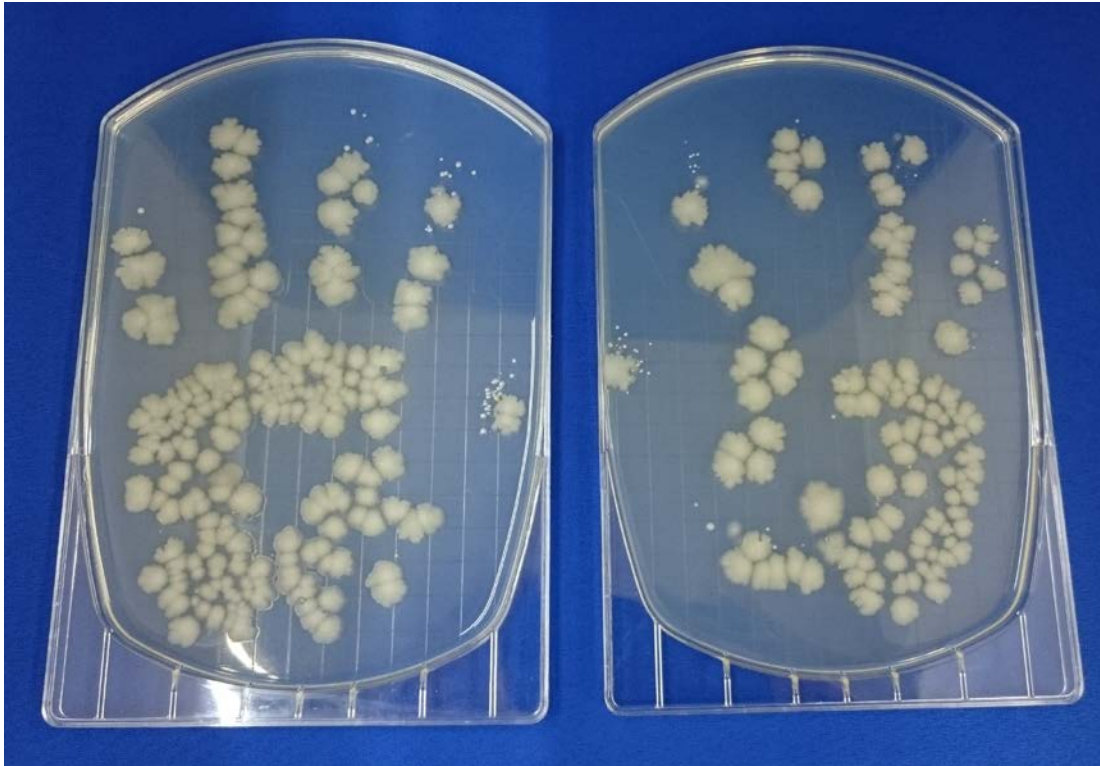
標準寒天培地 35℃ 24時間培養

手洗い方法を指示せずに簡単な手洗いを実施後に培養をおこなった写真
手洗いの効果で若干の菌数は減ったが、まだまだ菌が沢山発育している状態であった。

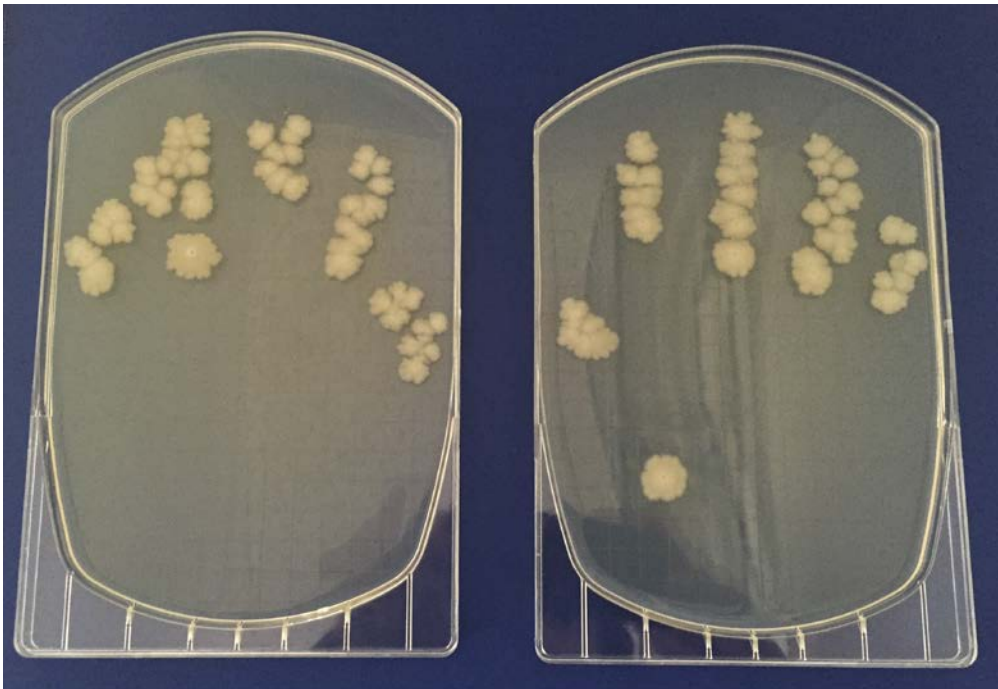
標準寒天培地 35℃ 24時間培養

手洗いマニュアルに基づいて手洗い実施後に培養をおこなった写真
簡単な手洗いよりは菌数は減りましたが、まだまだ洗い残しが不十分であった。

何回も手洗い訓練を行なうことで、菌数を減らせることが確認できた。
また実際の手洗い状況を培養することで手洗い教育にも使用することができた。
今後も手洗い訓練を積み重ねていきたいと考えております。
